INFORME FINAL

“Inspección y proyecto de refuerzo sala de

juegos”

CIT

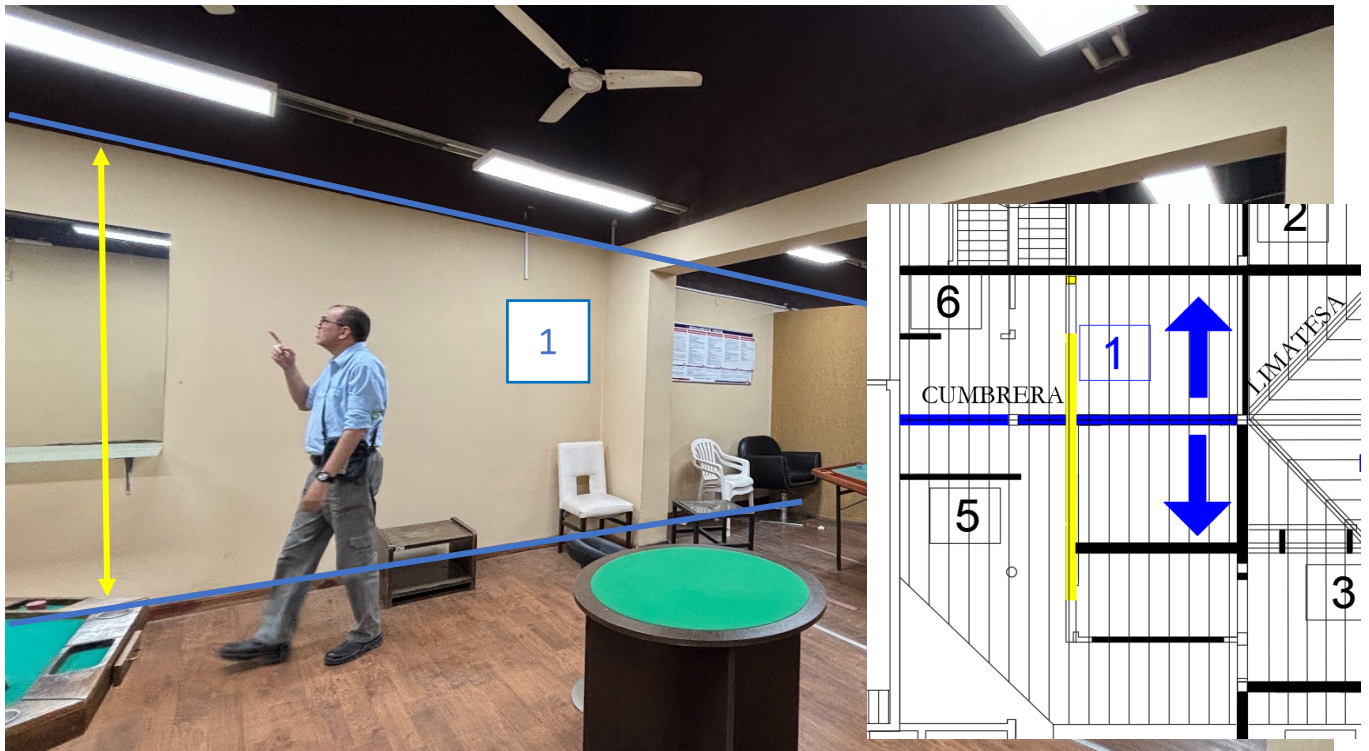
Fotografía 1. Vista de la mampostería "1"

No se han detectado armaduras ni presencia de pilares a lo largo de la mampostería.

Se ha detectado que esta no cuenta con pilares ni vigas de hormigón armado, por lo que no constituye

una mampostería portante. Sin embargo, al proceder con su demolición, se hace necesaria la incorporación de un nuevo tirante, el cual será instalado en el sector actualmente ocupado por dicha mampostería

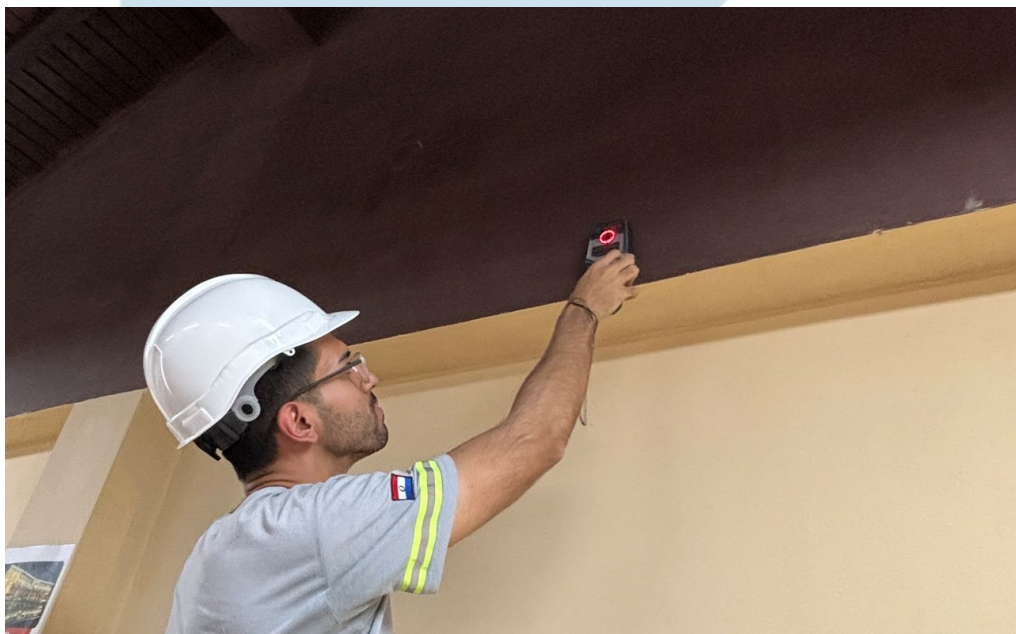
Fotografía 2. Ejecución de ensayo de pachometría, para detección de armaduras

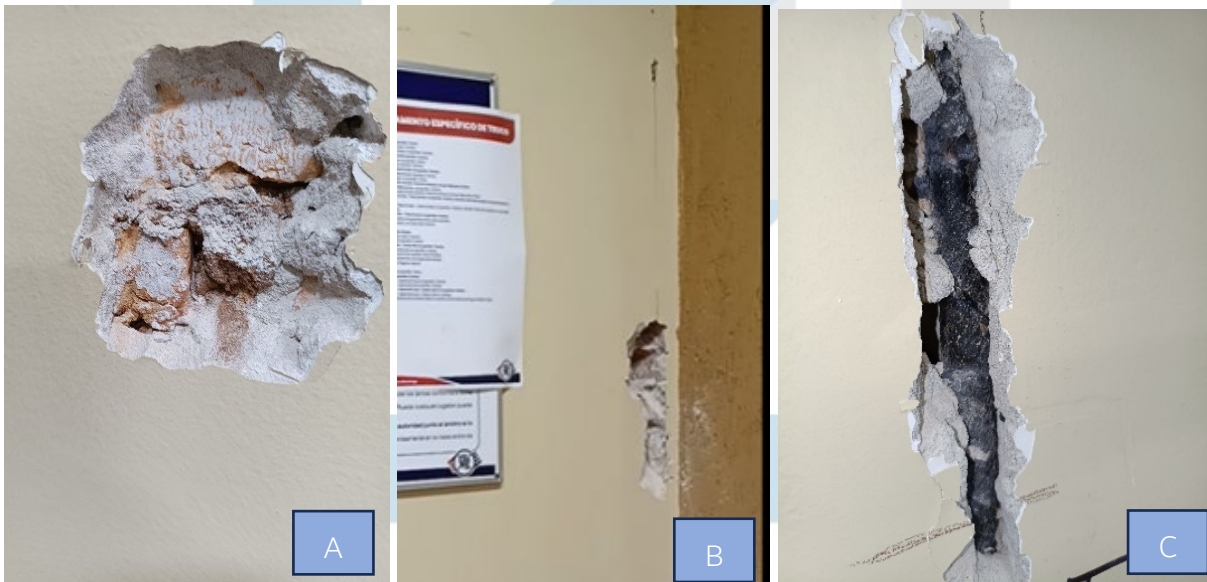
Fotografía 3. Ensayo de pachometría

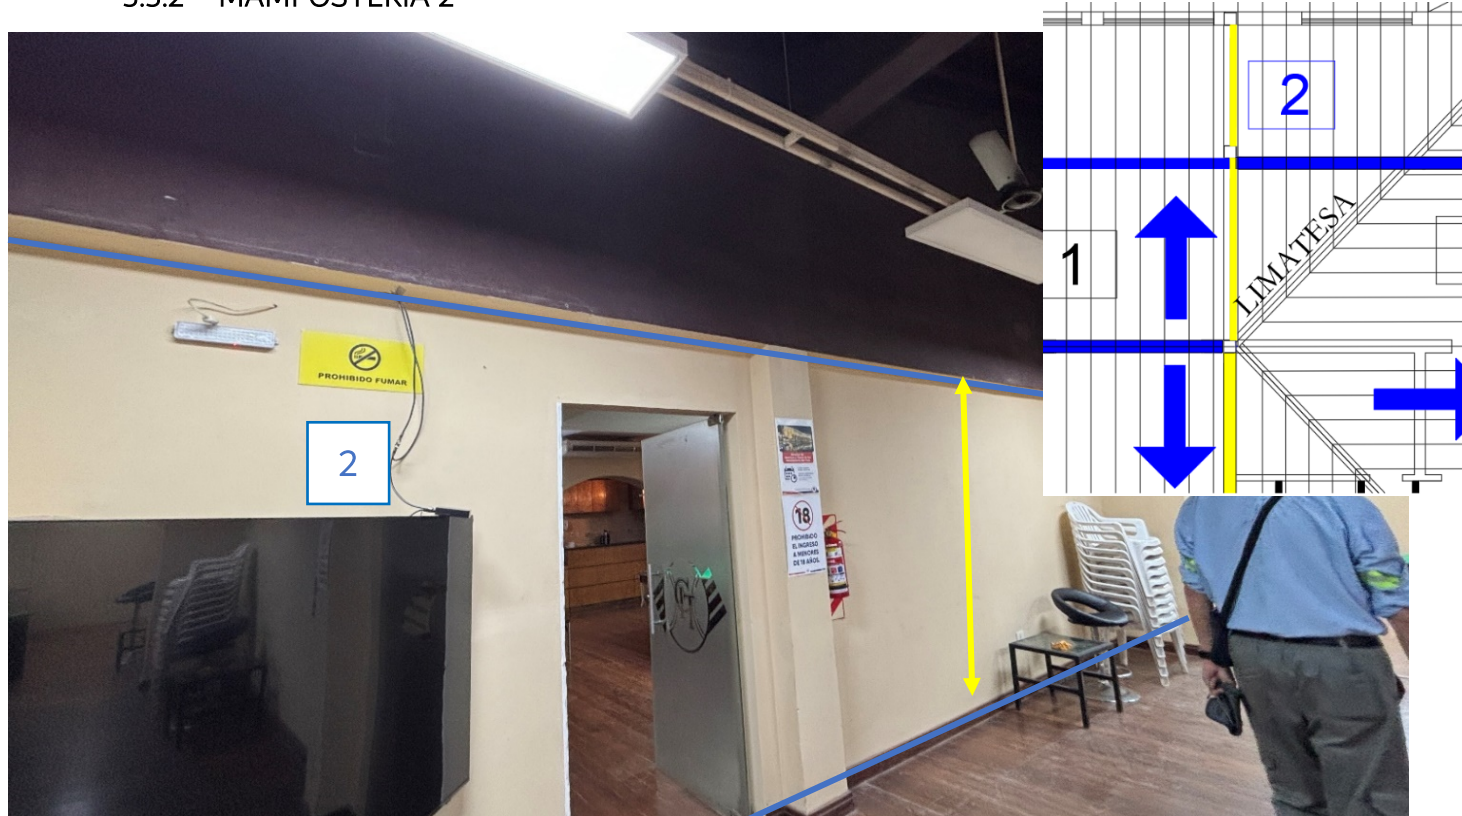
Fotografía 4. Vista de la mampostería "2"

En la mampostería 2 se verifico la existencia de la viga en su extensión y se verifico la presencia de armaduras, con ayuda del pacómetro, para ello se procedió al ensayo de pachometría, a la medición de las distancias entre estribos y con calibre del diámetro de las armaduras en dos zonas.

- Se han detectado la presencia de vigas y pilares de hormigón armado,
- Se recomienda la realización de la demolición de la mampostería hasta el filo interior de la viga de hormigón armado

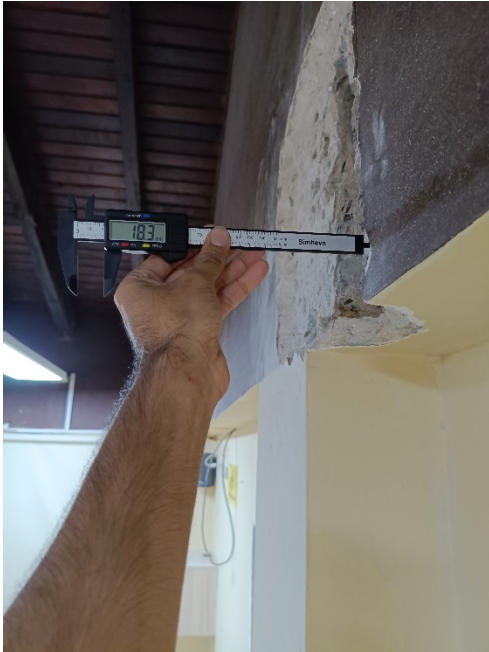
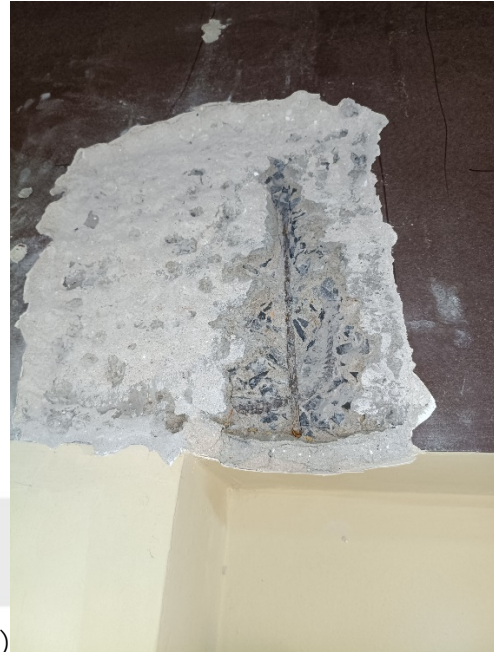
Fotografía 5. Zona 1. Pachometría en vigas.

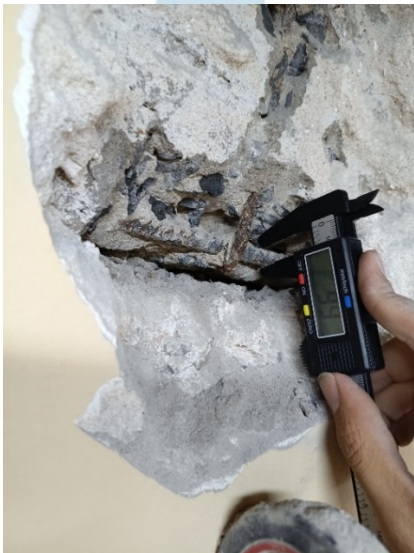
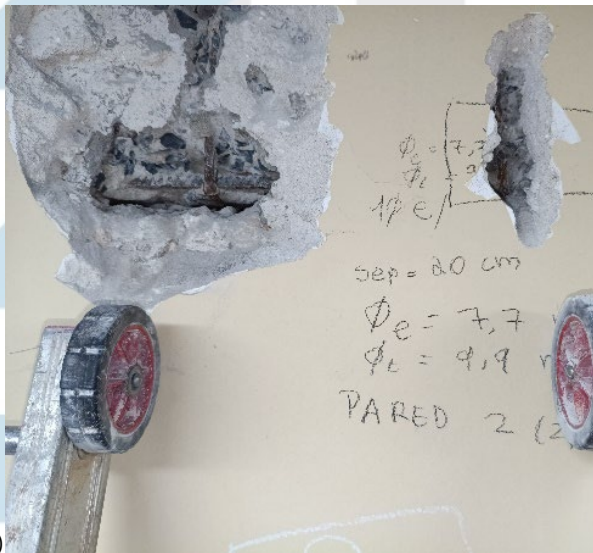
Fotografía 6. Zona 2. (a) y (b) Ensayo de Pachometría en vigas

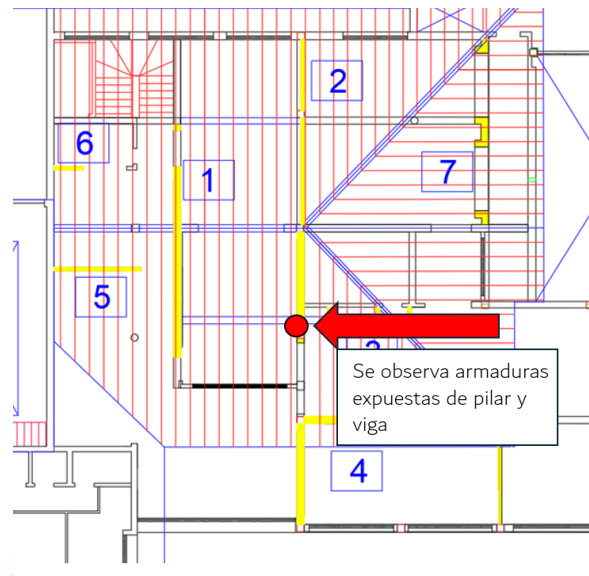
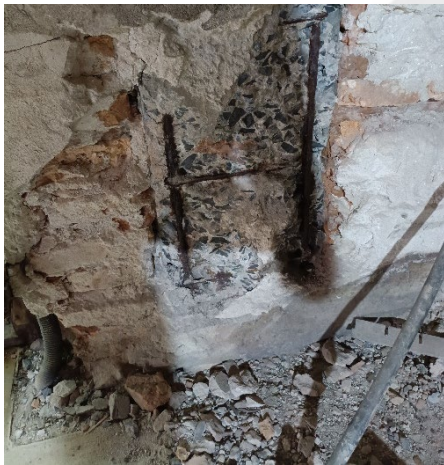
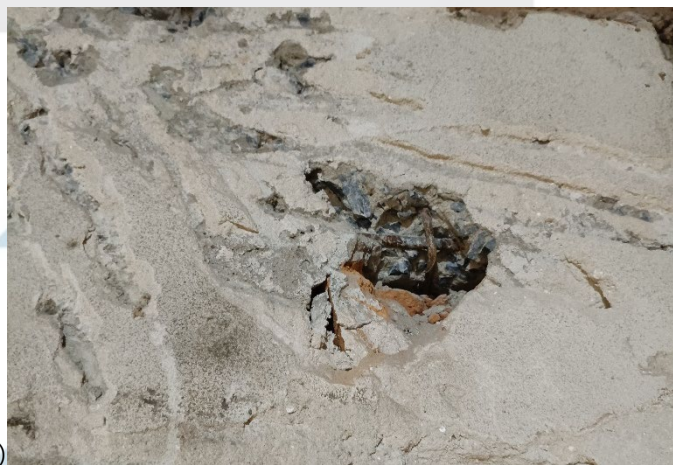
Fotografía 7. Armaduras expuestas (a) En pilar (b) En viga

Es posible apreciar en la Fotografía 7(a) que las armaduras del pilar ya presentan corrosión

- Los sectores habilitados para demolición de mamposterías son 1,2,3,4,5,6
- Para la mampostería 7 se debe generar apoyos para proceder a su demolición
- No se encuentra habilitado la demolición de ninguna viga o pilar de hormigón armado
- Además, se ha detectado la presencia de corrosión en las armaduras de vigas y pilares, con se observa en la Fotografía 7 la cual debe ser subsanada a fin de evitar la degradación progresiva de estos elementos y preservar su durabilidad estructural.

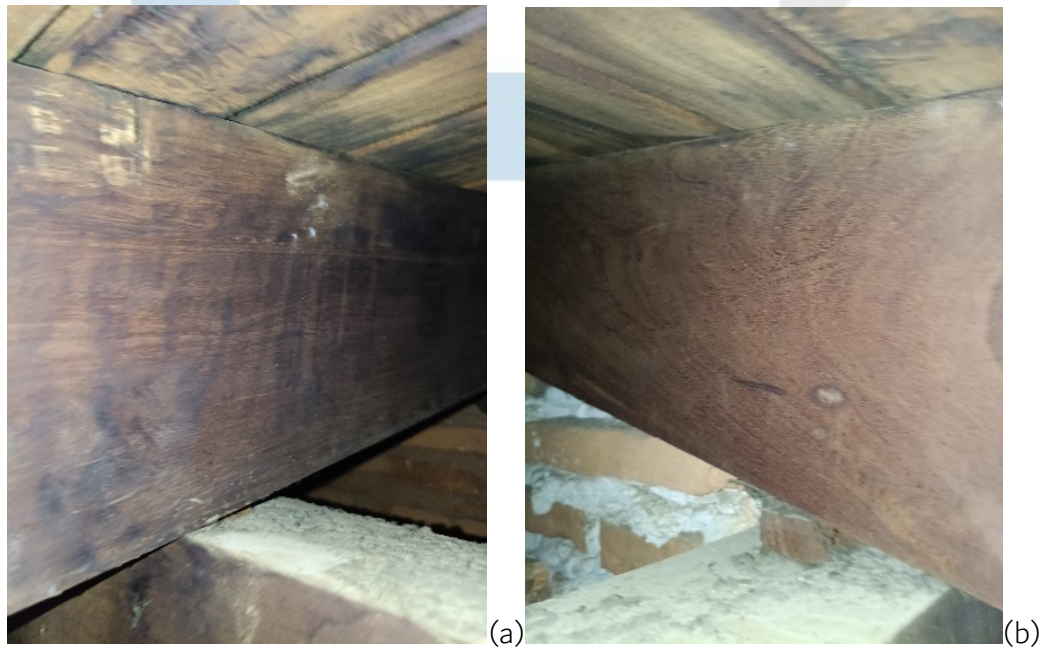
Fotografía 9. Inspección de apoyo de tirantes

Se ha verificado la situación de apoyo de los tirantes transversales a la viga de madera, los mismos no poseen cortes, por lo tanto, podría apoyar sobre la mampostería contigua y viga de hormigón existente

Se observa en la fotografía 9 que los tirantes apoyan sobre la viga de hormigón, por lo tanto, la mampostería no aporta al sustento de la cubierta.

Debido a que los tirantes presentan continuidad estos pueden apoyar en la pared contigua y en la viga de hormigón armado existente, por lo tanto, no se supone problemas en la ejecución de la demolición de estas mamposterías

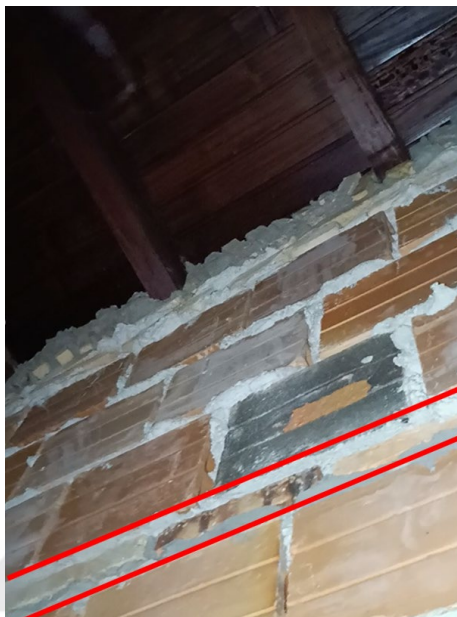
Fotografía 12. Apoyo de tirante en mampostería 5

Durante la inspección no se ha detectado presencia de viga de hormigón armado, y se ha observado que los tirantes apoyan sobre esta mampostería.

En este sector contamos con la siguiente situación, debido a que los tirantes están empalmados con la mampostería, no fue posible verificar si estos son tirantes cortados o no, sin embargo, como la longitud de apoyos entre mampostería y viga de hormigón es muy corta, se considera que estos tirantes son continuos.

- No se encuentran inconvenientes en la ejecución de la demolición de estas mamposterías

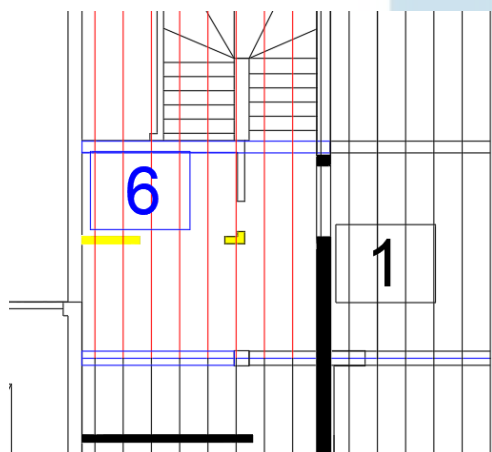
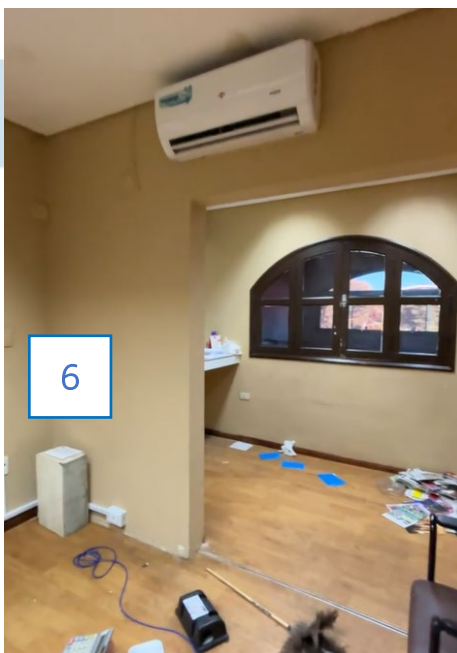
Fotografía 13. Vista del sector "6"

Se presenta la misma situación que en el sector 5

- No se encuentran inconvenientes en la ejecución de la demolición de estas mamposterías

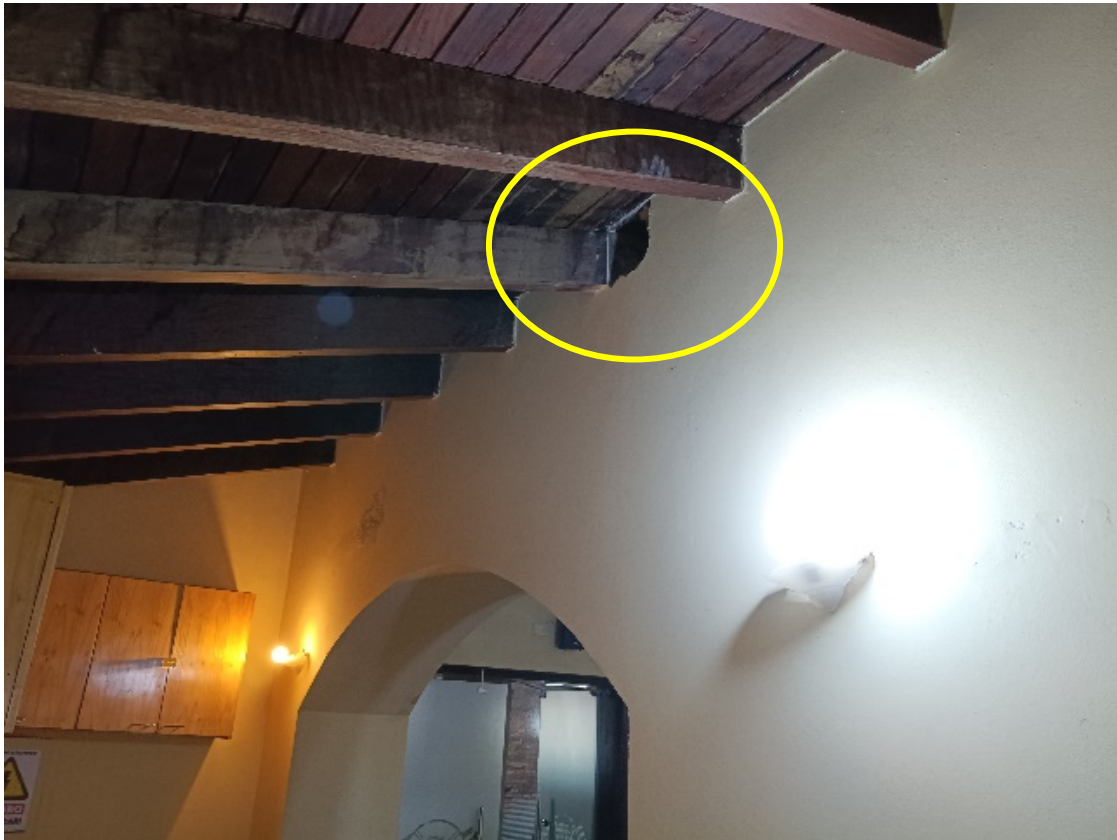
Debido a que los tirantes están empalmados con la mampostería, se procedió a la realización de huecos de inspección al lado de los tirantes para verificar la continuidad de estas, obteniéndose las siguientes imágenes, así también se observó que la mampostería 7 está compuesta de dos paredes paralelas y un hueco entre las mismas.

Fotografía 16. Inspección de continuidad de tirantes

Como los tirantes sobre esta mampostería no son continuos, se debe generar un apoyo de estos antes de proceder a su demolición, teniendo en cuenta la longitud de esta mampostería, se debe generar además un apoyo intermedio.

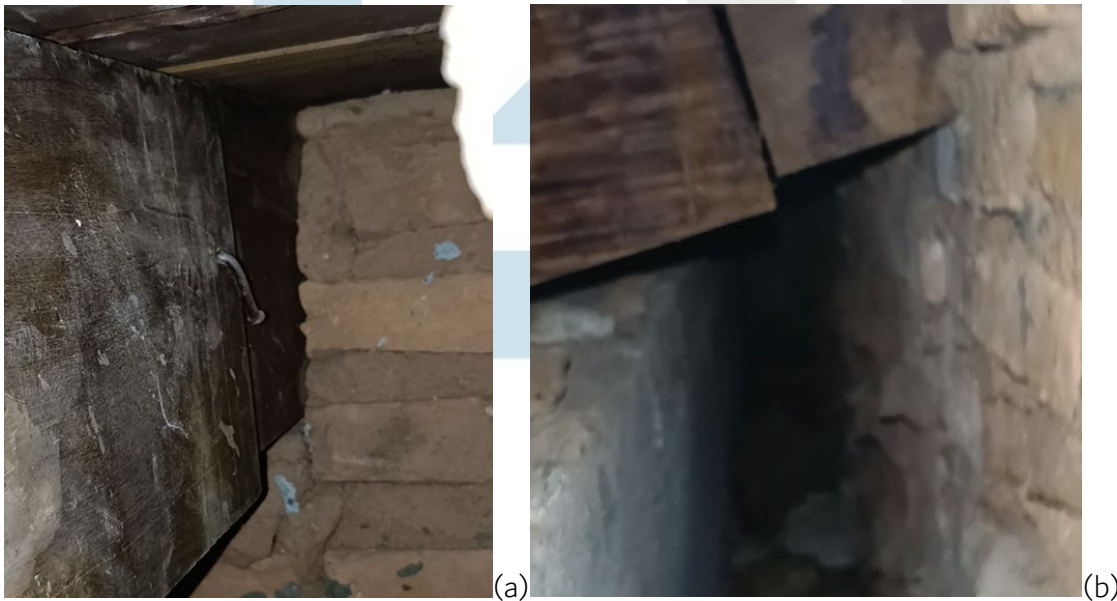
Fotografía 17. (a) Vista del tirante (b) Espacio entre mampostería detectada

En la fotografía 17 (a) Es posible apreciar que el tirante no es continuo

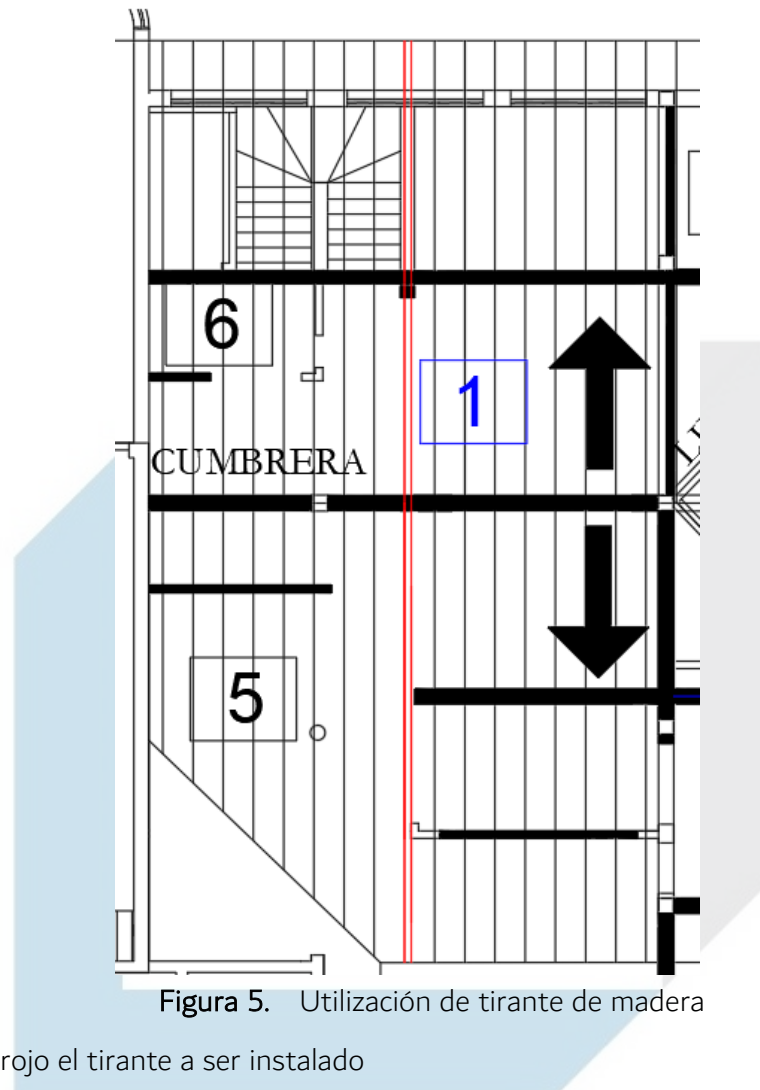
Se marca en color rojo el tirante a ser instalado

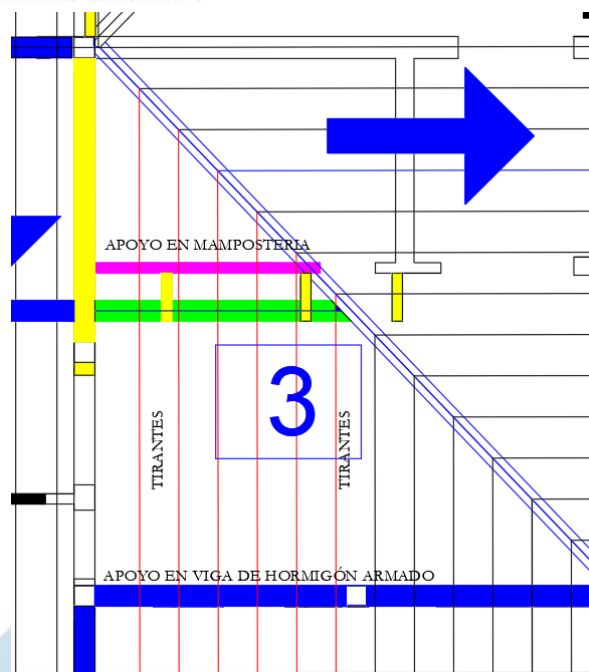
Figura 6. Vista de apoyos de tirantes en mampostería y viga de hormigón armado
