OBRA: CLUB INTERNACIONAL DE TENIS

REMODELACIÓN DEL SALÓN DE JUEGO

FECHA : ABRIL /2026	Ing. Sergio Gavilán - Perito Judicial Matricula N°2119	
---------------------	--	--

ÍNDICE

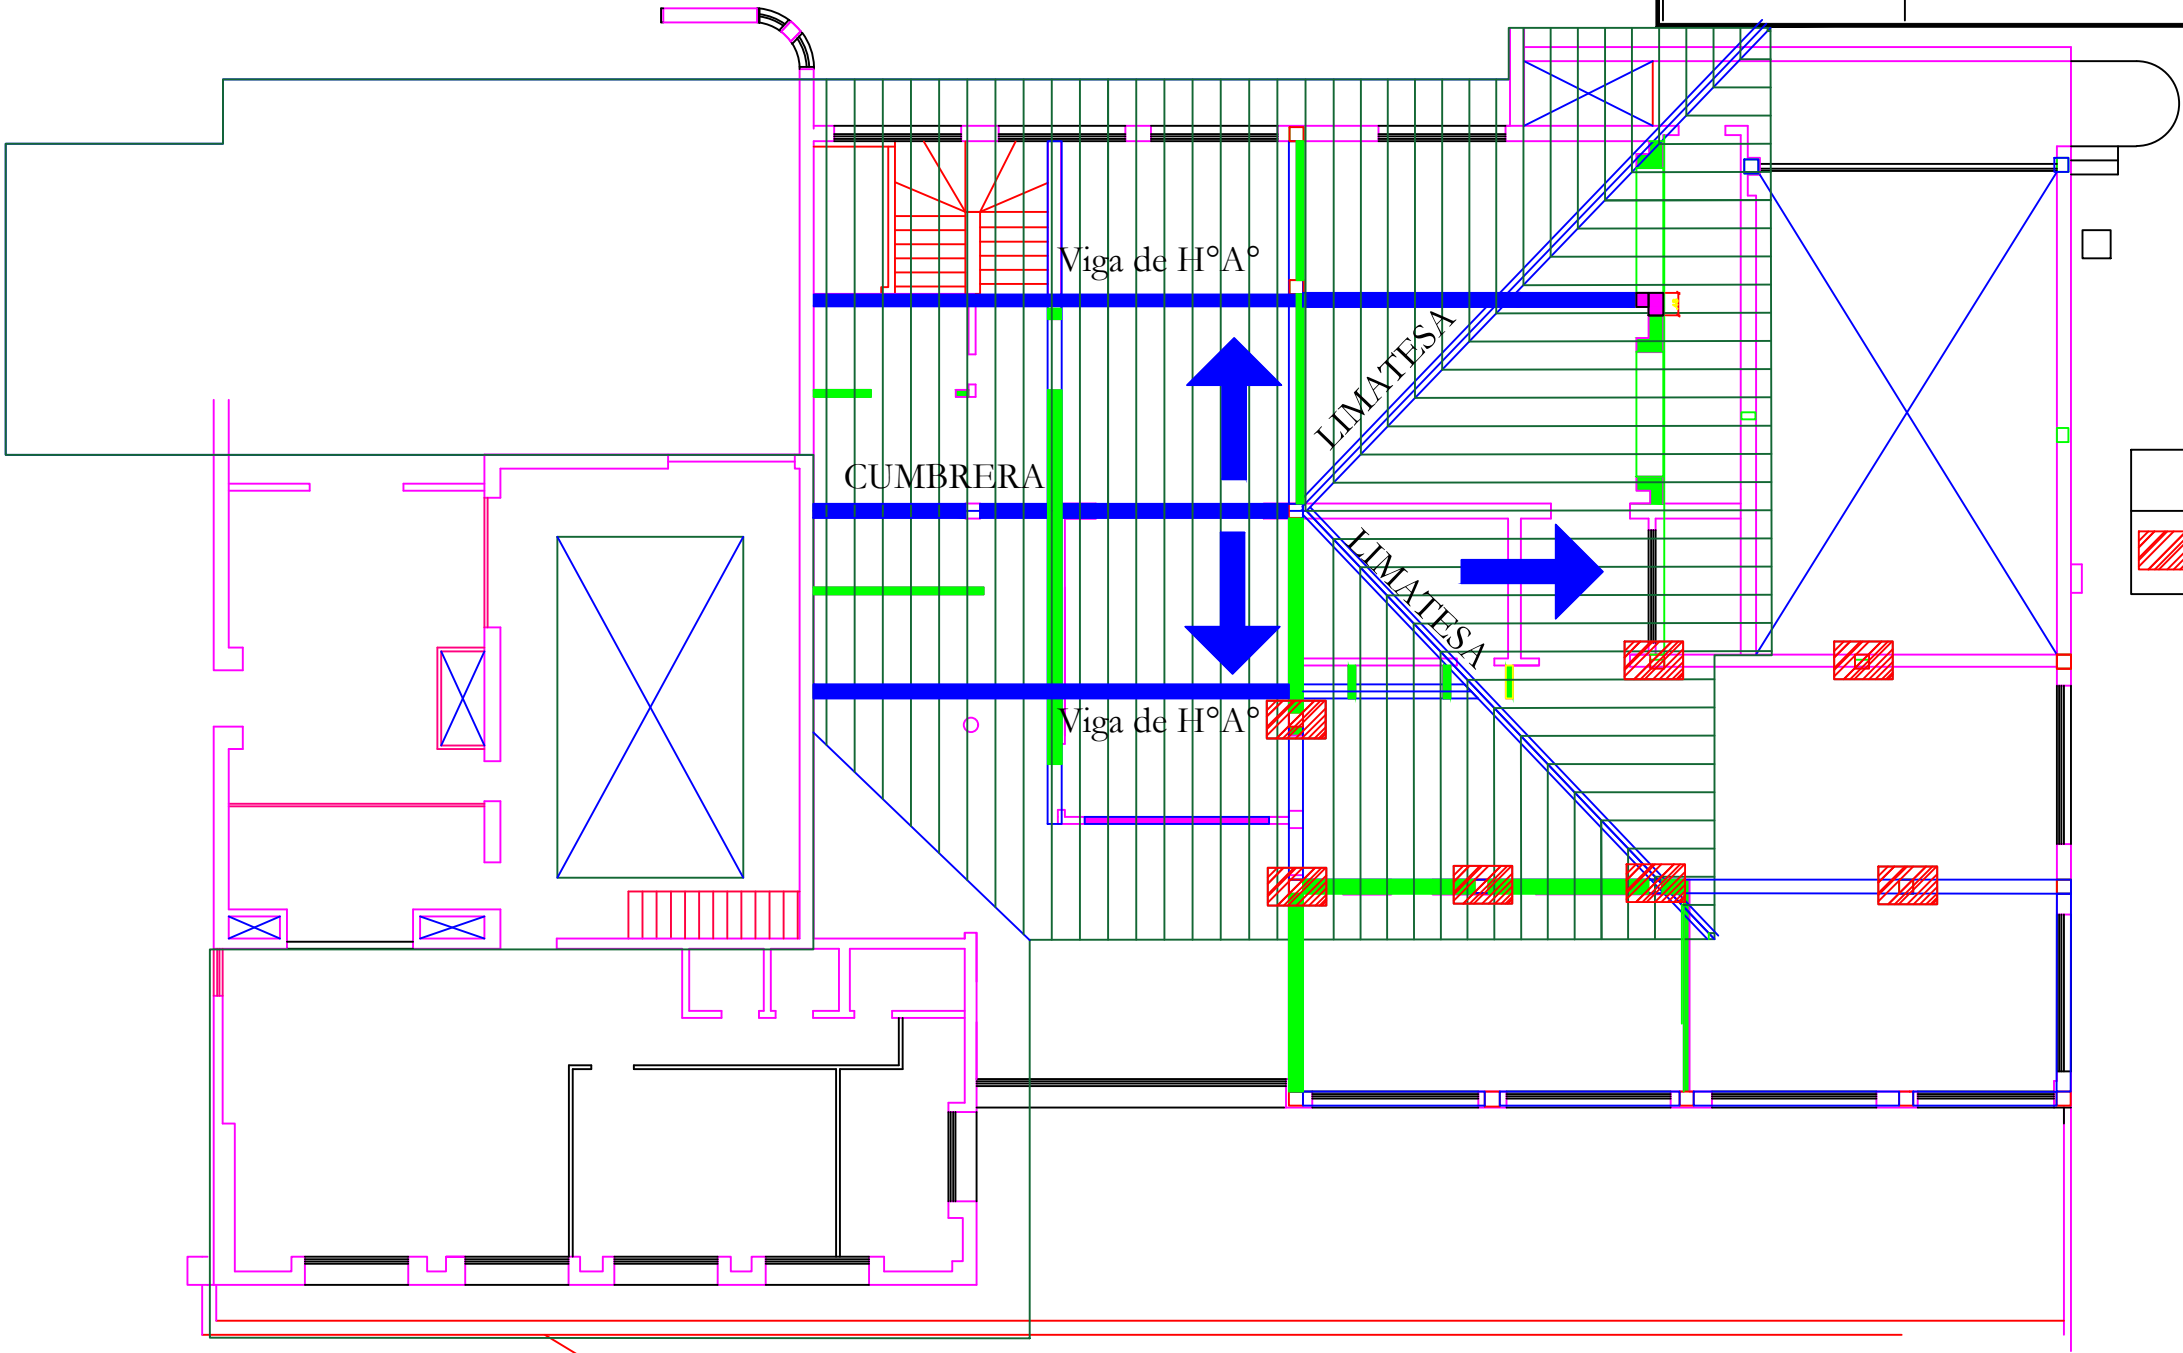
LAMINA N°
03

Sectores con corrosión de armaduras

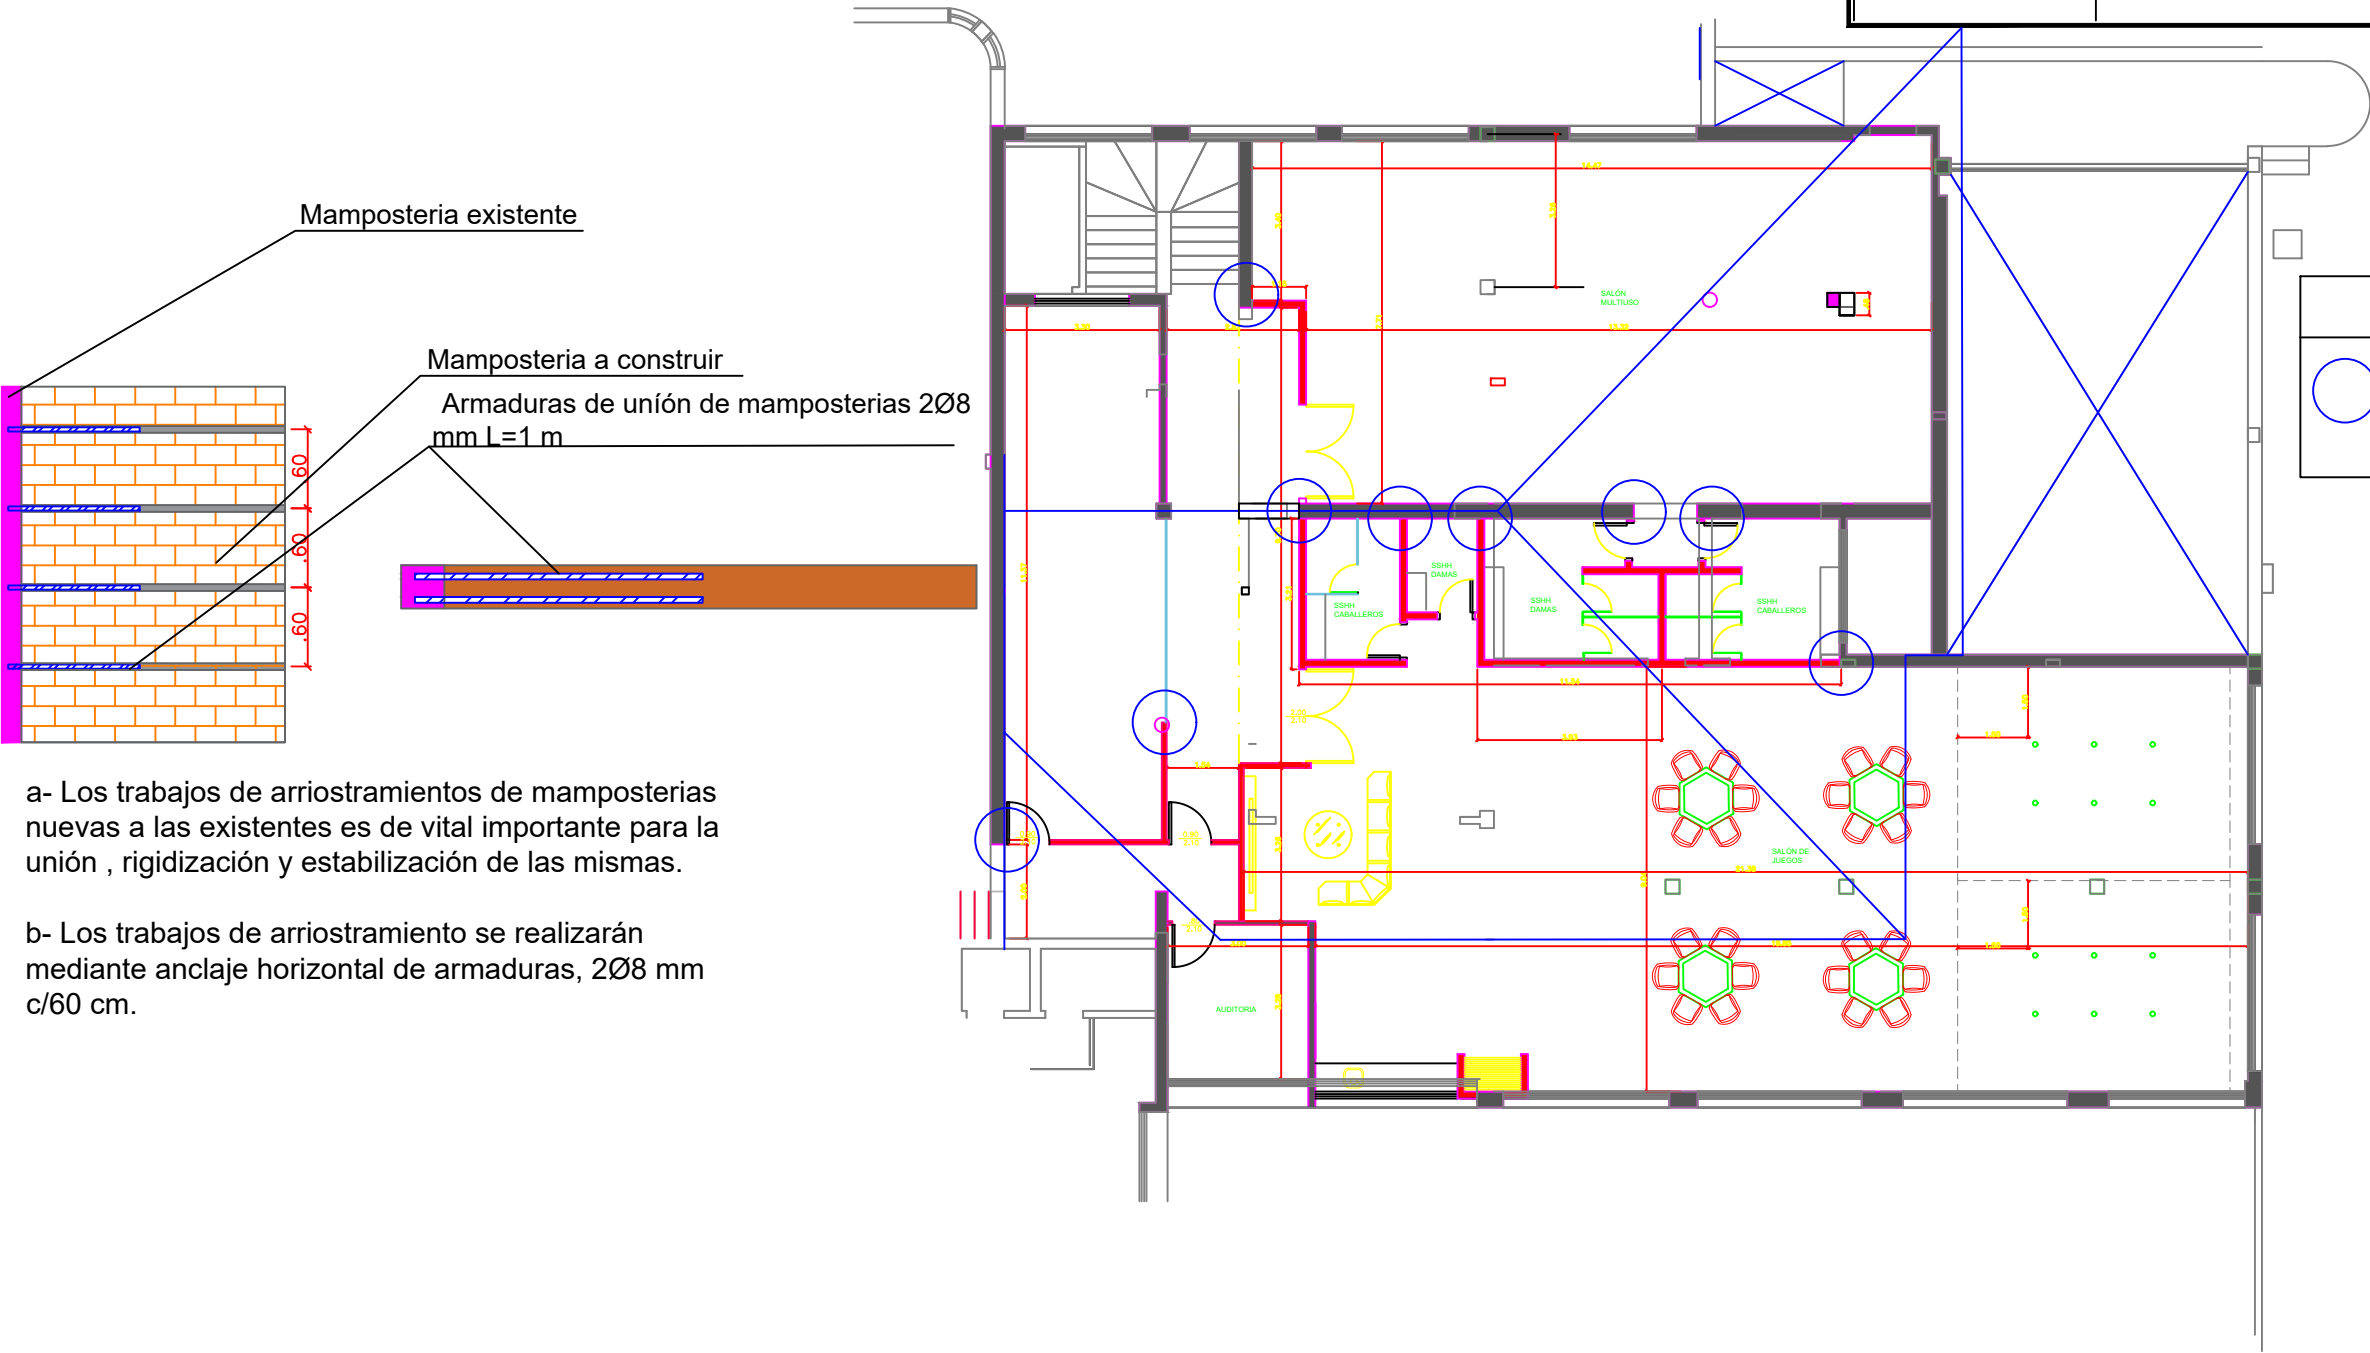
FECHA : ABRIL /2026 Ing. Sergio Gavilán - Perito Judicial Matricula N°2119 LAMINA N° 06

Puntos de unión entre mamposteria nuevas y existentes

- a- Los trabajos de arriostramientos de mamposterias nuevas a las existentes es de vital importante para la unión , rigidización y estabilización de las mismas.
- b- Los trabajos de arriostramiento se realizarán mediante anclaje horizontal de armaduras, 2Ø8 mm c/60 cm.

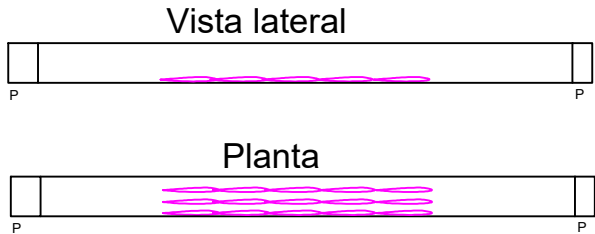
Estado inicial

PLANO DE REPARACIÓN DE CORROSIÓN VIGAS

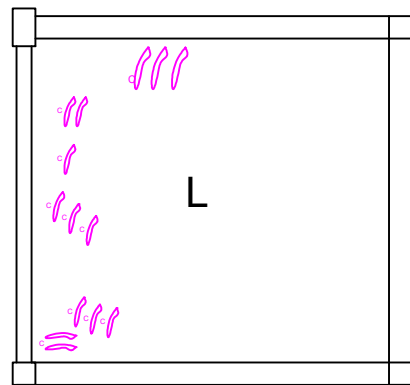
Estado inicial

Observaciones:
C--- Corrosión
