# Prioridades P1

# Evidencia fotográfica de las intervenciones

# Prioridades pendientes de presupuesto

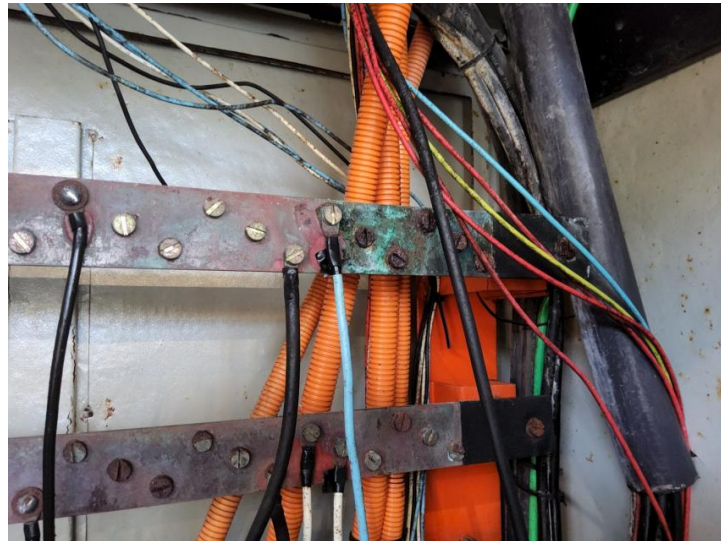
Natación, figura 2 · 03/09/2026

| Prio. | Sector | Hallazgos y evidencia | Correctivos necesarios <sup>1</sup> | Estimado con IVA (Gs.) |
|---|---|---|---|---|
| P1 | Principal de natación | Agua y pérdida de aislación informadas. Corrosión visible en conexiones. | Reemplazo integral y reubicación protegida. Renovación de conexiones, cables afectados y protecciones. | |

Corrosión en unión de barra.

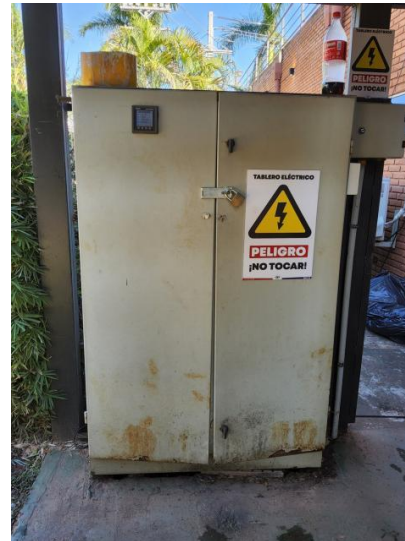
Acometida 3, figura 7 · 03/09/2026

| Prio. | Sector | Hallazgos y evidencia | Correctivos necesarios <sup>1</sup> | Estimado con IVA (Gs.) |
|---|---|---|---|---|
| P1 | General AC3–TR03 | Cortocircuito y DPS operado informados. Gabinete deteriorado. | Mantenimiento del tablero. Reparación del gabinete y cambio de componentes dañados. Verificación de protecciones. | |

Corrosión en base y puertas.

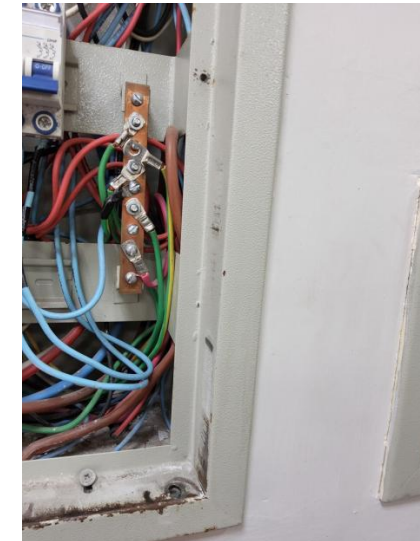
GYM, figura 2 · archivo 03/09/2026

| Prio. | Sector | Hallazgos y evidencia | Correctivos necesarios <sup>1</sup> | Estimado con IVA (Gs.) |
|---|---|---|---|---|
| P1 | Principal del GYM | Riesgo de caída por falta de anclaje informado. Terminal de tierra suelto visible. | Tablero nuevo con soporte firme. Corrección de tierra, barras y conexiones. | |

Terminal de protección sin fijar.

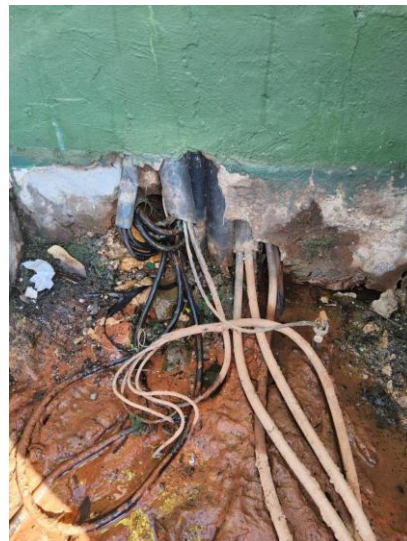
Pasto sintético, figura 5 · 28/08/2026

| Prio. | Sector | Hallazgos y evidencia | Correctivos necesarios <sup>1</sup> | Estimado con IVA (Gs.) |
|---|---|---|---|---|
| P1 | Pasto sintético | Registro con agua y barro. Corrosión y sobrecarga de alimentador informada. | Tablero nuevo elevado. Corrección de registro y alimentador según dimensionamiento. | |

Agua y barro junto a los cables.

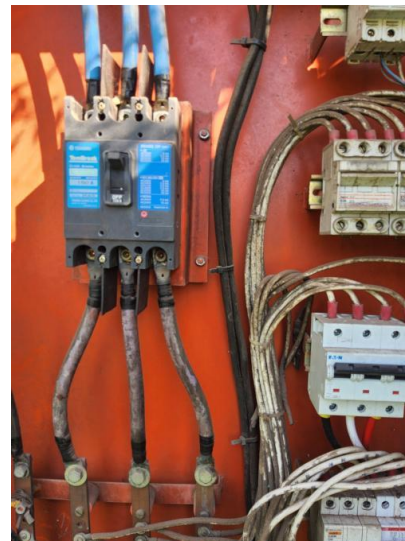
Cancha principal, figura 3 · 28/08/2026

| Prio. | Sector | Hallazgos y evidencia | Correctivos necesarios <sup>1</sup> | Estimado con IVA (Gs.) |
|---|---|---|---|---|
| P1 | Cancha principal | Envolvente exterior inadecuada y componentes deteriorados. Registro fotográfico. | Reemplazo integral y elevación. Nuevas protecciones, conexiones y puesta a tierra. | |

Protecciones y conductores deteriorados.

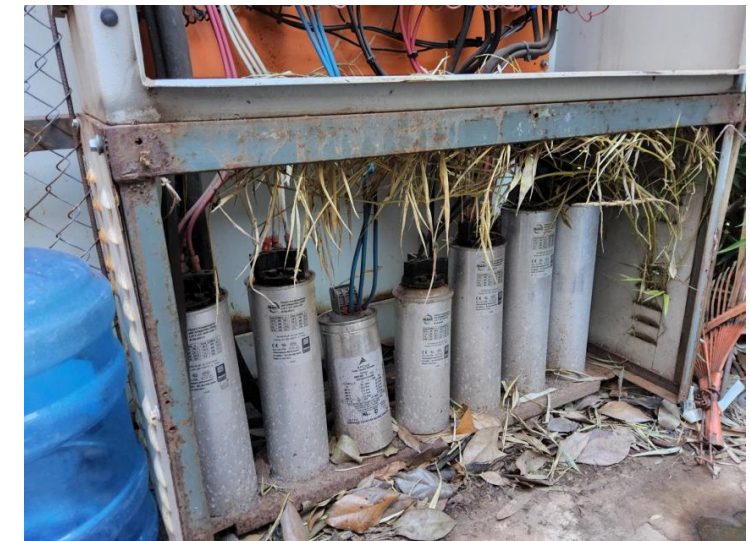
Acometida 3, figura 6 · 03/09/2026

| Prio. | Sector | Hallazgos y evidencia | Correctivos necesarios <sup>1</sup> | Estimado con IVA (Gs.) |
|---|---|---|---|---|
| P1 | Banco de capacitores TR03 | Contacto con falla informado. Vegetación y residuos visibles dentro del banco. | Diagnóstico, reparación de falla y mantenimiento integral. Pruebas de etapas. | |

Vegetación y residuos en el interior.
