INFORME FINAL

“Inspección y proyecto de refuerzo sala de

juegos”

CIT

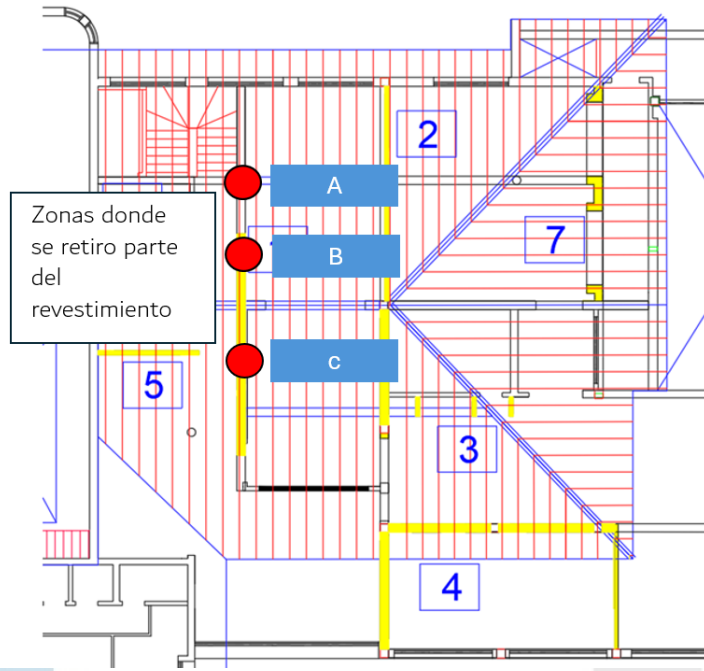
Figura 3. Sectores de ensayos de pachometría

No se han detectado armaduras ni presencia de pilares a lo largo de la mampostería.

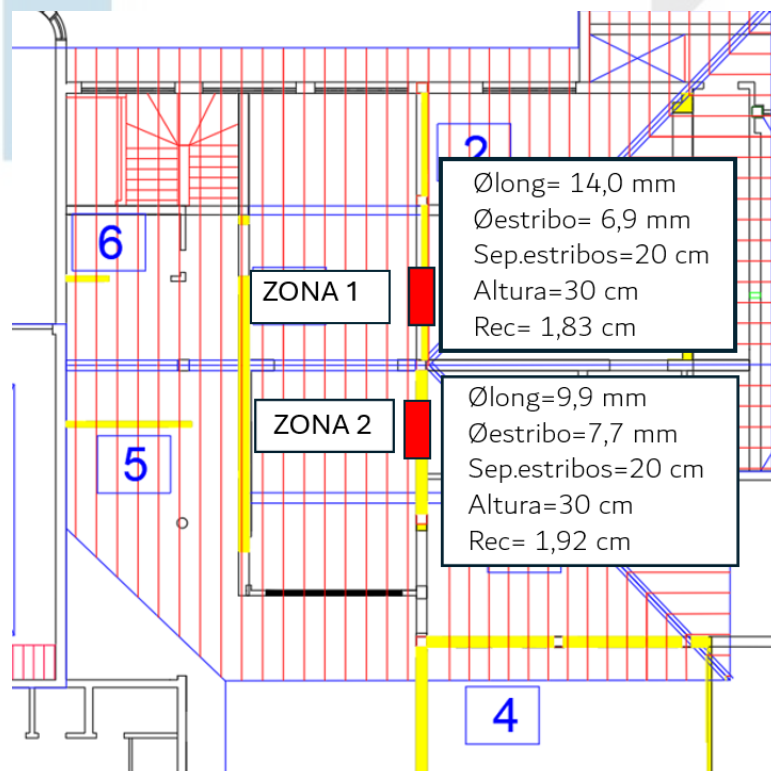
Figura 4. Zonas de ensayos de pachometria. Mampostería 2

En la mampostería 2 se verifico la existencia de la viga en su extensión y se verifico la presencia de armaduras, con ayuda del pacómetro, para ello se procedió al ensayo de pachometría, a la medición de las distancias entre estribos y con calibre del diámetro de las armaduras en dos zonas.

- Los sectores habilitados para demolición de mamposterías son 1,2,3,4,5,6
- Para la mampostería 7 se debe generar apoyos para proceder a su demolición
- No se encuentra habilitado la demolición de ninguna viga o pilar de hormigón armado
- Además, se ha detectado la presencia de corrosión en las armaduras de vigas y pilares, con se observa en la Fotografía 7 la cual debe ser subsanada a fin de evitar la degradación progresiva de estos elementos y preservar su durabilidad estructural.

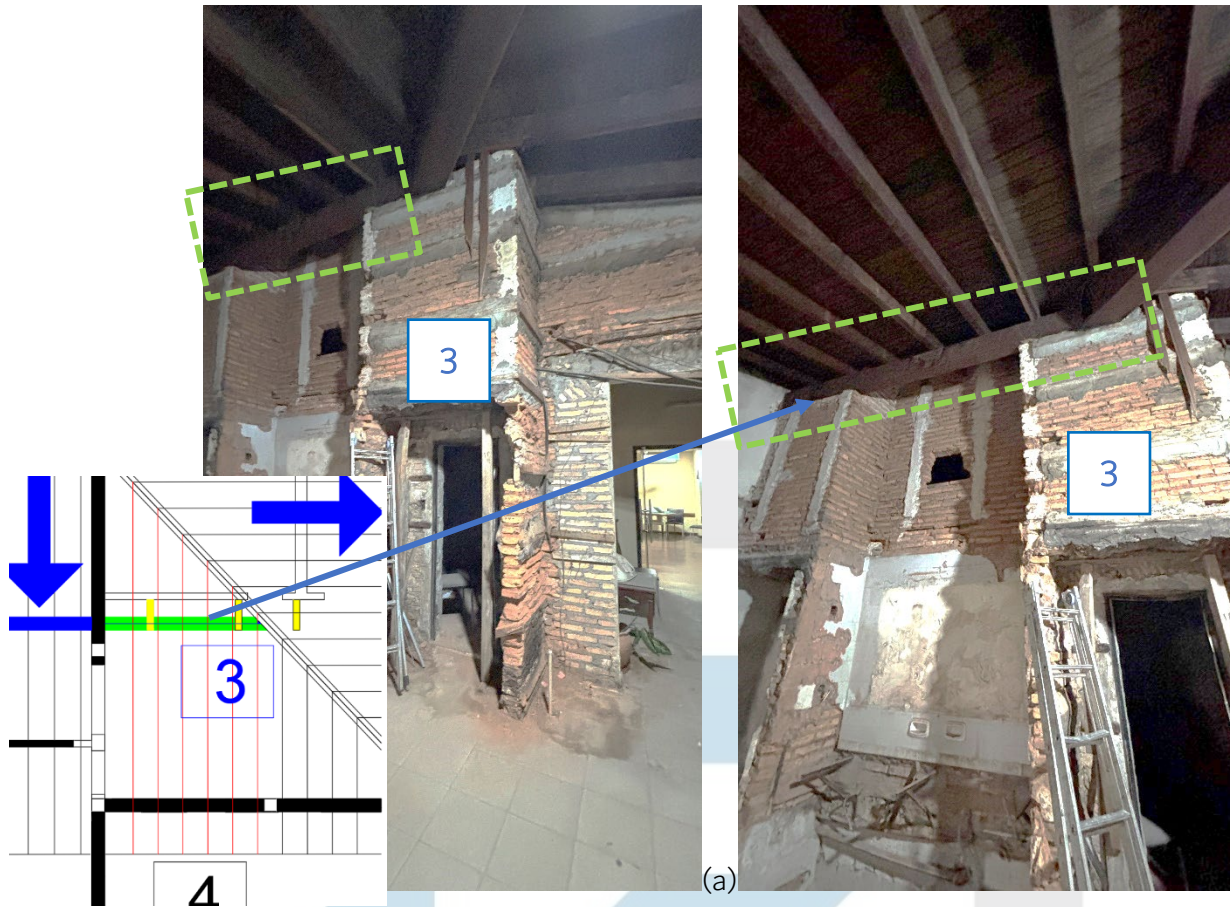
Fotografía 8. Vista de la mampostería "3"

Se ha verificado la situación de apoyo de los tirantes transversales a la viga de madera, los mismos no poseen cortes, por lo tanto, podría apoyar sobre la mampostería contigua y viga de hormigón existente

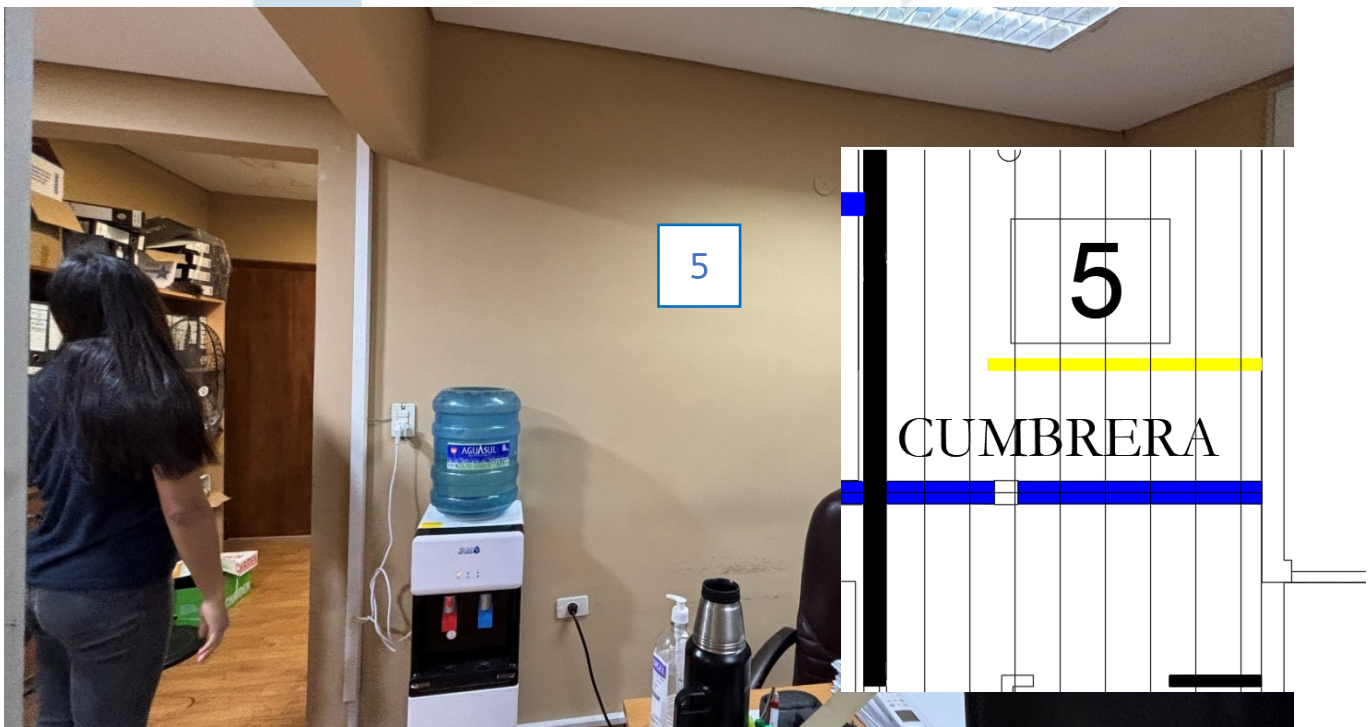
Fotografía 11. Vista de la mampostería “5”

Durante la inspección no se ha detectado presencia de viga de hormigón armado, y se ha observado que los tirantes apoyan sobre esta mampostería.

En este sector contamos con la siguiente situación, debido a que los tirantes están empalmados con la mampostería, no fue posible verificar si estos son tirantes cortados o no, sin embargo, como la longitud de apoyos entre mampostería y viga de hormigón es muy corta, se considera que estos tirantes son continuos.

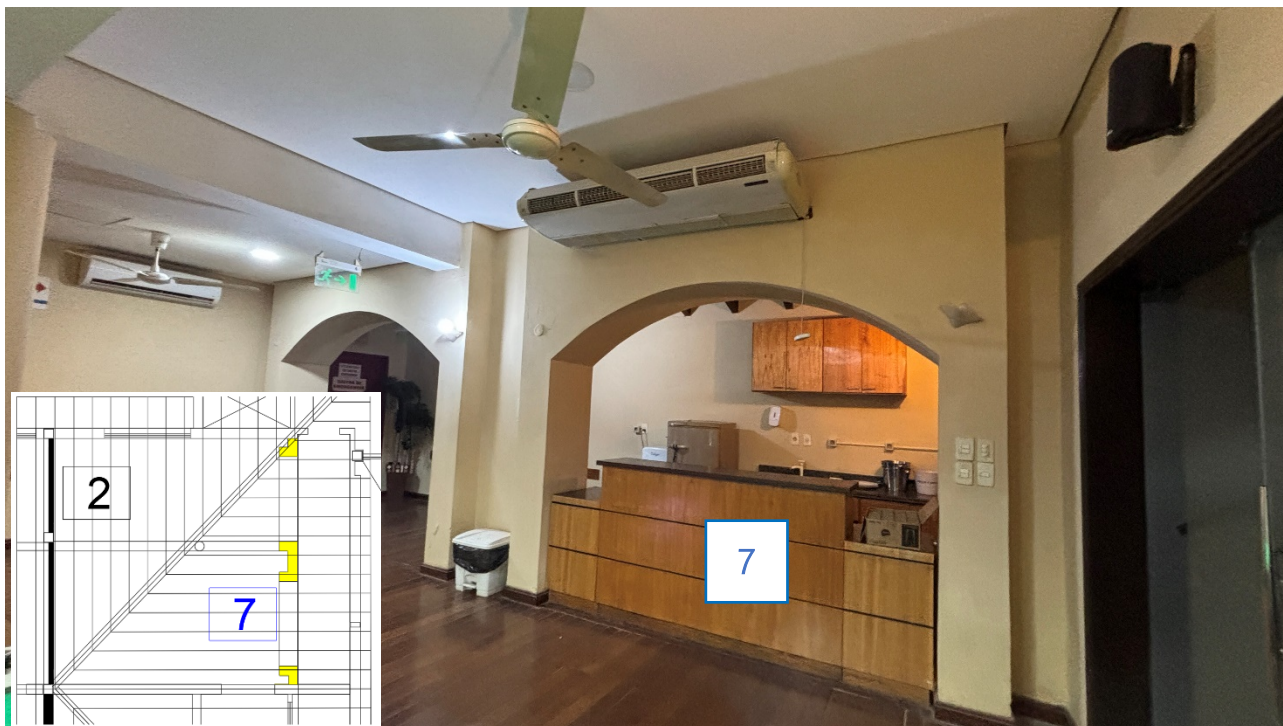
Fotografía 14. Vista de la mampostería "7"

Debido a que los tirantes están empalmados con la mampostería, se procedió a la realización de huecos de inspección al lado de los tirantes para verificar la continuidad de estas, obteniéndose las siguientes imágenes, así también se observó que la mampostería 7 está compuesta de dos paredes paralelas y un hueco entre las mismas.
